UNESCO Weltkulturerbe

Brasília und die Bauten Oscar Niemeyers

Bauwerk-Schäden am UNESCO Weltkulturerbe Brasília: Betonkorrosion

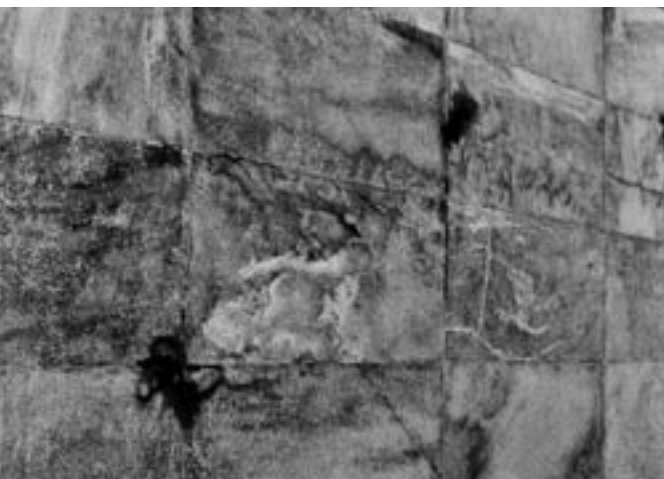
Bauwerk-Schäden am UNESCO Weltkulturerbe Brasília: Marmorschaden

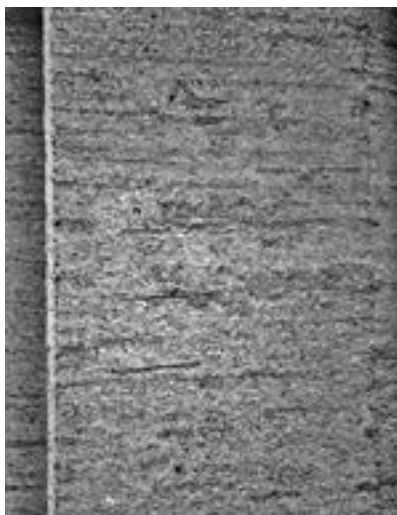
Bauwerk-Schäden am UNESCO Weltkulturerbe Brasília: Risse Schalung

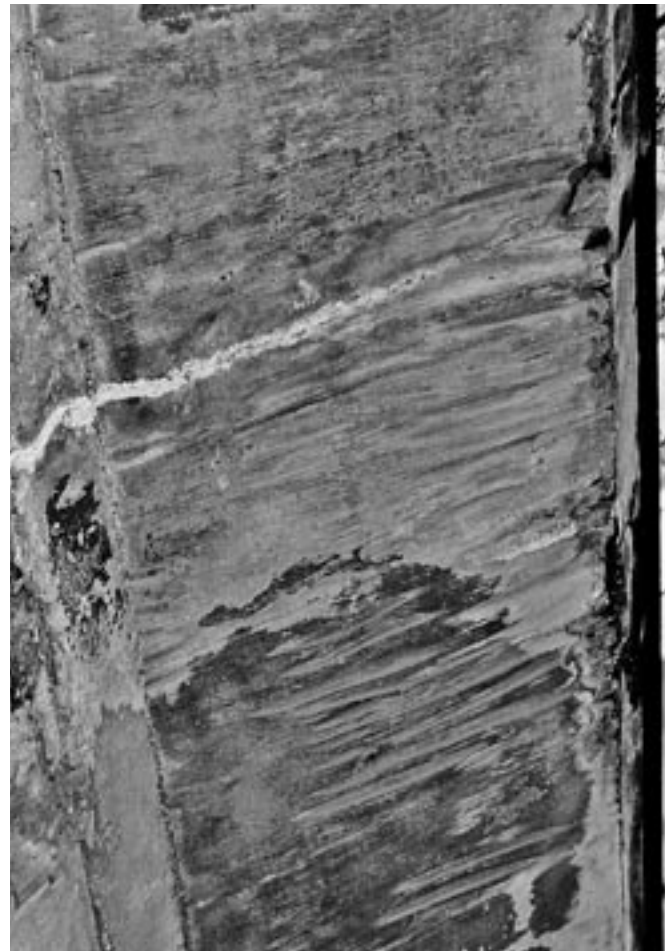
◀ Bauwerk-Schäden am UNESCO Weltkulturerbe Brasília: Armierung
